| DRUCKSACHEN NR. 25/109 |

**Denkmalgerechte Sanierung der Umfassungsmauern auf dem Schloßberg -  
Mauerabschnitte I+II**

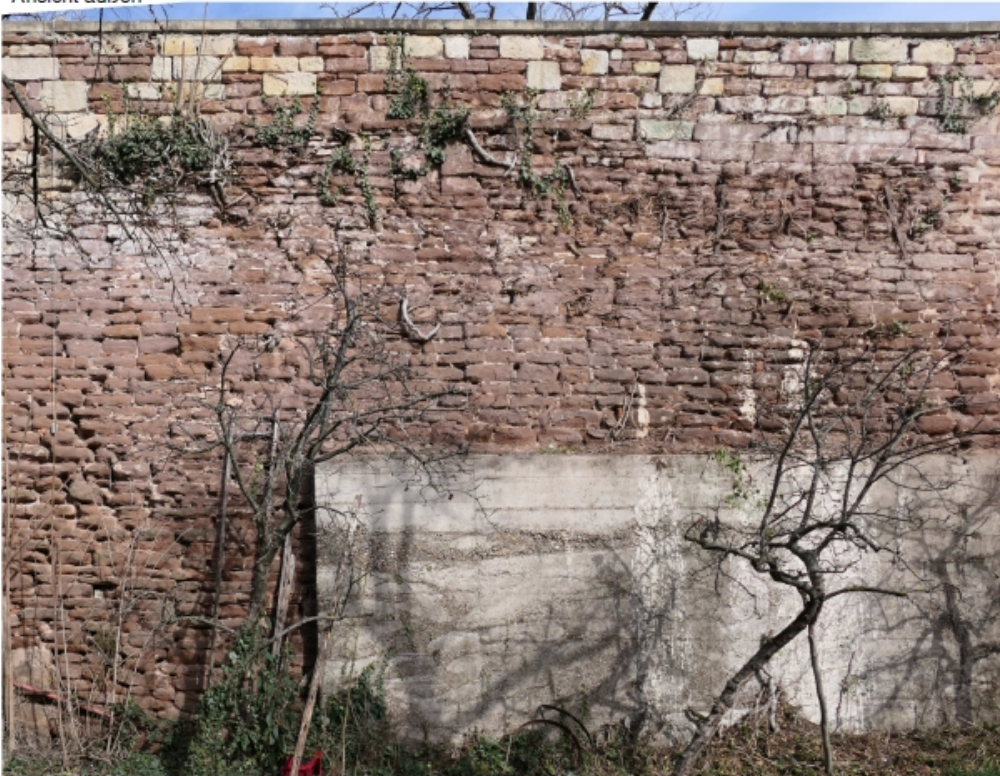
Ansicht außen

Mauerabschnitt I weist eine Länge von ca. 69 m, eine Breite von ca. 0,60 m sowie eine variable Höhe von ca. 3,40 m bis 7,80 m auf der Außenseite und ca. 0,80 m auf der Innenseite auf.

Das Mauerwerk besteht überwiegend aus verfugtem, steinsichtigem Bruchsteinmauerwerk mit unterschiedlichen Steinformaten. Im Bereich der Brüstung wurden hauptsächlich großformatige, gleichförmige Quadersteine verwendet. Die Mauerkrone ist über die gesamte Länge mit Abdeckplatten versehen. Im mittleren Bereich des Mauerabschnitts wurde nachträglich eine Vorsatzschale aus Beton am Sockel angebracht.

Die Fugen im ersten Abschnitt wurden bereits überarbeitet. Der dabei eingesetzte Mörtel weist jedoch einen hohen Zementanteil auf und ist für die vorhandenen Natursteine zu hart. Infolgedessen zeigen sich Rissbildungen sowie Abplatzungen. In den anschließenden Bereichen ist der Fugenmörtel stark zurückgewittert, sodass einzelne Mauersteine teilweise freiliegen und großflächige Hohlräume entstanden sind.

Darüber hinaus ist das Mauerwerk in weiten Bereichen mit Bewuchs behaftet und teilweise durch Witterungseinflüsse geschädigt. Insbesondere Einzelsteine sind infolge von eindringender Feuchtigkeit und Frost über die Jahre hinweg beschädigt worden.

Die Mauerkrone ist bis etwa zur Mitte des Abschnitts in einem ordentlichen Zustand: die Platten sind fachgerecht verlegt, und das darunterliegende Mauerwerk scheint intakt zu sein. Die Fugen zwischen den Abdeckplatten sind jedoch ebenfalls zu hart ausgeführt und weisen Rissbildungen auf. In der zweiten Hälfte des Mauerzuges ist die Mauerkrone stark beschädigt: Hier finden sich offene Fugen und beschädigte Steine, über die Wasser ungehindert eindringen kann.

Die nachträglich angebrachte Betonvorsatzschale zeigt nur geringe Schäden. Sie dient wohl der statischen Verstärkung des Sockelbereichs und sollte erhalten bleiben, da ein Rückbau voraussichtlich erhebliche Schäden am darüber liegenden Mauerwerk verursachen würde.

Im Folgenden sind die erforderlichen Instandsetzungsmaßnahmen zur Sicherung und Erhaltung von Mauerabschnitt I aufgeführt. Die voraussichtlichen Kosten belaufen sich gemäß der Kostenberechnung auf etwa 350.000 €.

1. Bewuchs entfernen: In den Bereichen, welche instandgesetzt werden, wird der Bewuchs einmalig vollständig einschließlich des Wurzelwerks entfernt.
2. Neuaufmauerung von Naturstein / Einzelsteinaustausch: Das nicht mehr sanierungsfähige Mauerwerk ist vorsichtig und abschnittsweise abzutragen. Die dabei ausgebauten Natursteine sind entsprechend ihrer Wiederverwendbarkeit zu sortieren und seitlich zwischenzulagern. Anschließend ist das Natursteinmauerwerk unter Verwendung des wiederverwendbaren Lagerguts sowie ergänzend mit neu gelieferten Natursteinen fachgerecht wiederherzustellen. Die optische Ausführung hat sich am Bestand zu orientieren, insbesondere hinsichtlich Steinformat, Farbgebung und Fugenausbildung. Die abschließende Verfugung erfolgt maschinell. Zahlreiche Mauersteine weisen witterungsbedingte Schäden infolge von Feuchte-, Frost- und Salzeinwirkungen auf. Diese schadhaften Steine sind selektiv auszutauschen und durch Neusteine zu ersetzen, die in Material, Form, Maß und Farbe dem vorhandenen Bestand entsprechen.

3. Sanierung der Mauerkrone: Die vorhandenen Abdeckplatten sind sorgfältig aufzunehmen, zwischenzulagern und anschließend mit einem Gefälle nach außen fachgerecht wieder zu verlegen. Beschädigte Abdeckplatten sind durch neue Platten aus Sandstein oder Betonwerkstein zu ersetzen. Fehlende Platten sind entsprechend zu ergänzen. Die Mauerkrone ist vor dem Neuverlegen der Abdeckplatten gründlich zu reinigen und entsprechend zu überarbeiten, um einen tragfähigen und ebenen Untergrund zu gewährleisten.

4. Wandflächenanierung: Die Mauerflächen sind zunächst durch sorgfältiges Auskratzen der bestehenden Fugen zu reinigen. Anschließend erfolgt die Neuverfugung des Mauerwerks im Hochdruckspritzverfahren unter Verwendung maschineller Verfugungstechnik. Ziel ist es, auch tiefliegende, offene Fugen vollständig zu verfüllen, um eine hohe Stabilität und Standfestigkeit des Mauerwerksgefüges sicherzustellen. Für die Sanierung der Wandflächen kommt ein zement- und gipsfreier NHL-Kalkmörtel (natürlicher hydraulischer Kalk) zum Einsatz. Die genaue Farbgebung, Körnung und Zusammensetzung des Fugenmaterials sowie die Ausbildung des Fugenbildes werden vor Beginn der Arbeiten mit den zuständigen Denkmalbehörden mithilfe von Musterflächen abgestimmt. Die maschinelle Verfugung der gesamten Mauerfläche darf ausschließlich nach schriftlicher Freigabe der angelegten Musterflächen erfolgen. Zusätzlich wird eine Beprobung des bestehenden Mörtels auf bauschädliche Salze vorgenommen.

5. Statisch-konstruktive Sicherung: Die abgelösten und freistehenden Mauerschalen sind mittels rasterförmiger, horizontaler Vernadelung konstruktiv zu sichern.

6. Mauerwerksverfestigung: Durch das Injizieren einer Suspension wird die Standfestigkeit des Mauerwerks verbessert. Zu diesem Zweck werden Stutzen auf die Bohrlöcher gesetzt, durch die geeignetes Material in die Hohlräume gepresst und dort eingefüllt wird.

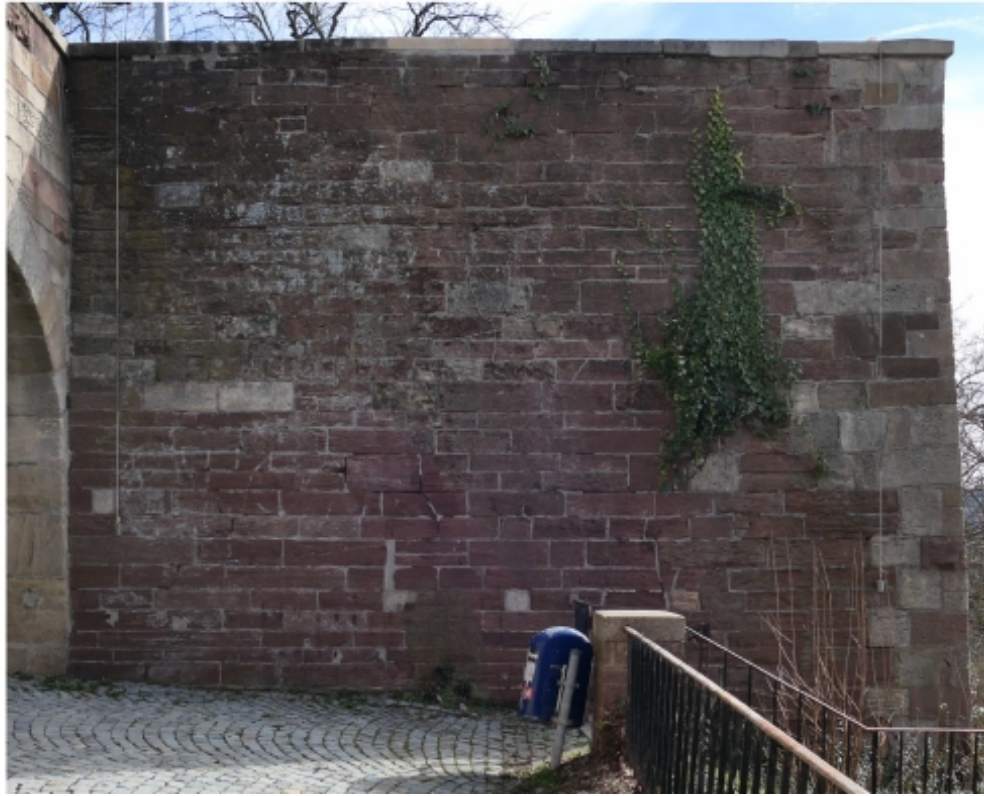
Ansicht außen

Mauerabschnitt II weist die gleichen Dimensionen wie Mauerabschnitt I auf, ist jedoch 45 Meter lang.

Die Mauern sind hier gleichmäßig aus Natursteinen gemauert, und die Mauerkronen sind ebenfalls mit Abdeckplatten versehen. Der mittlere Bereich des Mauerzuges besteht aus zwei Gewölbebögen, wobei der linke Bogen zugemauert ist und der rechte als Durchgang zu einer Treppenanlage dient, die zur Stadtkirche führt.

Wie im Mauerabschnitt I wurde auch hier im ersten Abschnitt der Fugenmörtel mit einem stark zementhaltigen Mörtel überarbeitet. Dies hat dazu geführt, dass der Mörtel Risse aufweist und in vielen Bereichen abblättert. In den folgenden Abschnitten ist der Mörtel insbesondere im Sockelbereich geschädigt.

Das Mauerwerk weist teils erhebliche Schäden auf, insbesondere in Form von zerstörten Einzelsteinen, die durch eindringendes Wasser und Frost über die Jahre hinweg geschädigt wurden.

Im Durchgang sind Ausblühungen und weitere Schäden sichtbar, die vermutlich auf eine starke Salzbelastung hinweisen. Besonders im Bereich der Treppe sickert bei anhaltendem Niederschlag Wasser durch das Gewölbe. Es ist erforderlich, der Ursache dieses Wassereintritts nachzugehen, und den Straßenbelag oberhalb des Scheitels zu öffnen, um eine genauere Untersuchung zu ermöglichen.

Die Mauerkrone unter den Abdeckplatten ist ebenfalls schadhaft. Es sind beschädigte Steine und offene Fugen vorhanden, durch die Wasser eindringen kann.

Aufgrund des Schadensumfangs und der kürzeren Mauerlänge belaufen sich die voraussichtlichen Kosten für Mauerabschnitt II auf ca. 125.000 €. Der Sanierungsprozess wird dabei analog zu Mauerabschnitt I durchgeführt.

Zusätzlich wird der Wasserablauf im Bereich des Gewölbes, abhängig von den örtlichen Gegebenheiten, entsprechend optimiert.
